PHILIPS ONDERDELEN PAKKET STEREO VERSTERKER 2 x 40 WATT REVISIE

Versterker dood bij aankomst

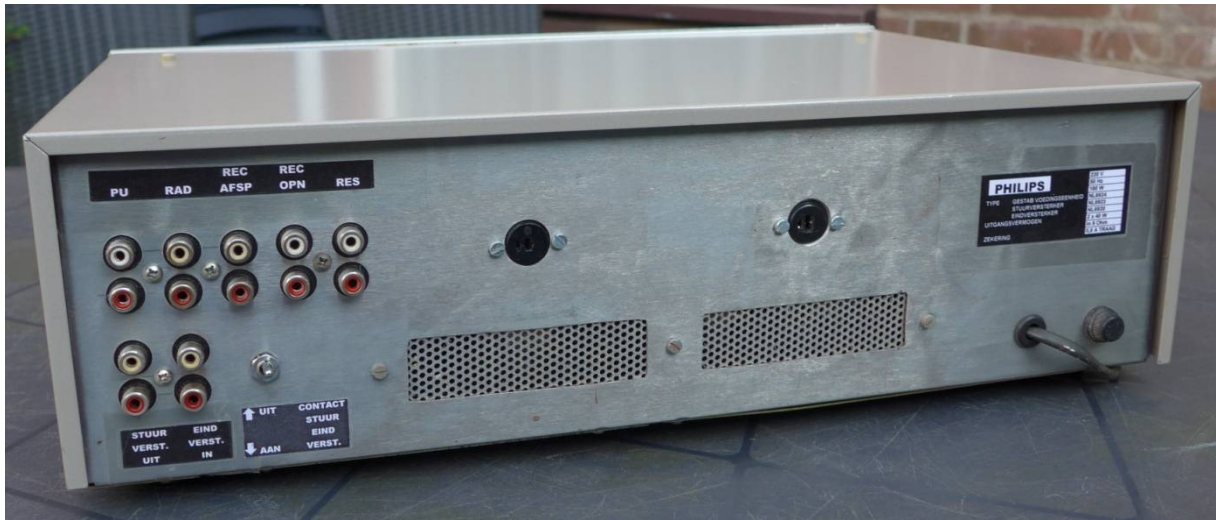
Figuur 2. Achterzijde, nu voorzien van cinch bussen

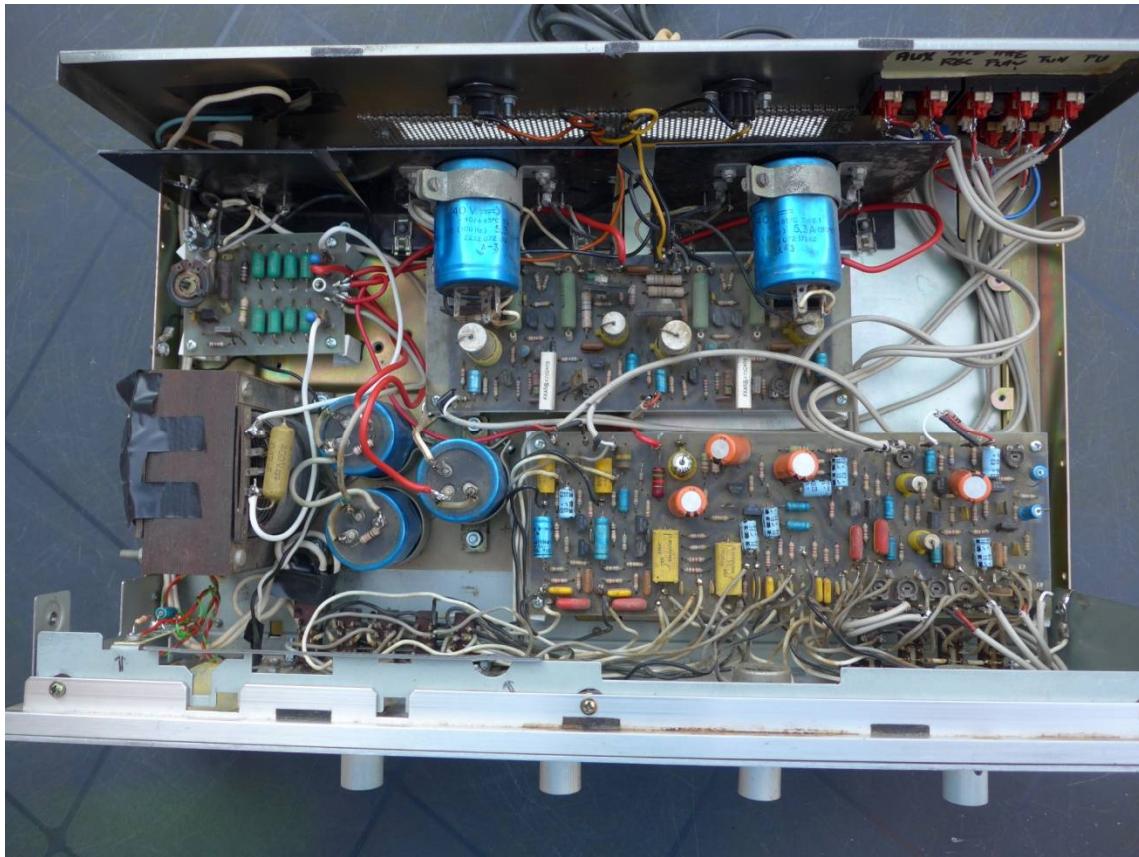
Figuur 3. De indeling is precies zoals in de Philips bouw aanwijzingen

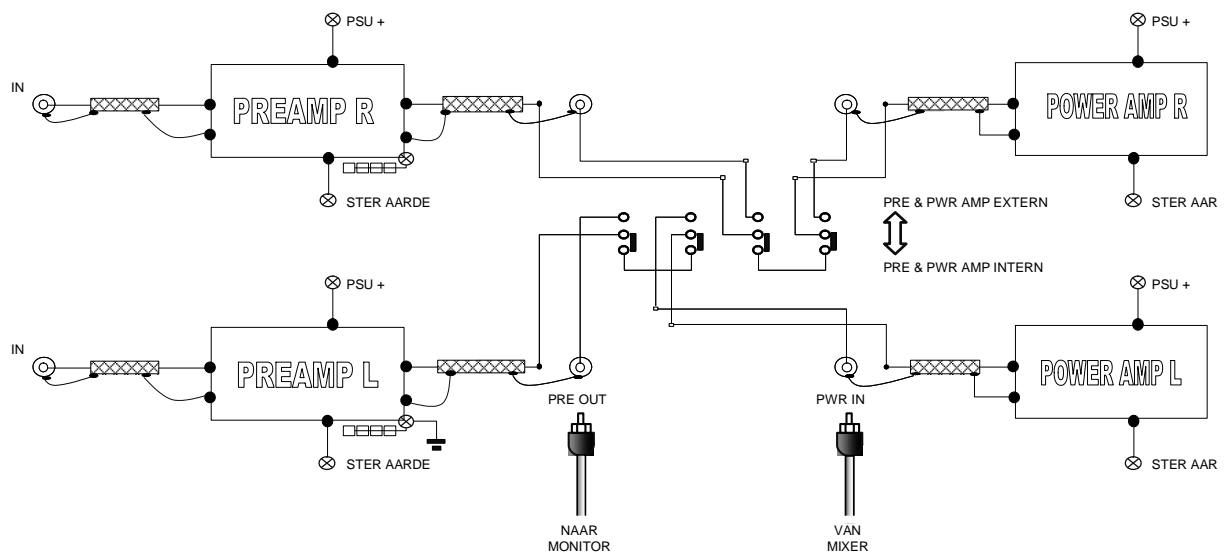
Figuur 4. Uitbreiding voor externe monitors of mixers

Voor dit doel is al een vierpolige schakelaar, zie figuur 4, aan de achterkant van de versterker aangebracht. Deze schakelaar ontkoppelt desgewenst de voor- van de eindversterkers en schakelt deze op de cinch bussen. Naast de schakelaar zijn al cinch bussen aangebracht om de externe randapparatuur aan te sluiten.
