PHILIPS ONDERDELEN PAKKET STEREO VERSTERKER 2 x 40 WATT REVISIE

Versterker dood bij aankomst

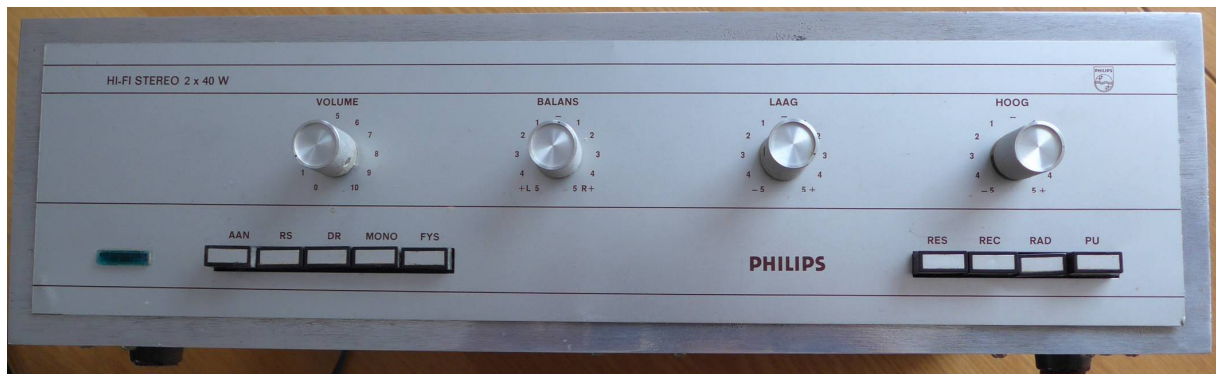
Figuur 1. Het front

De versterker werkte totaal niet.

Het opvallendste manco aan de versterker bleek te zijn, dat de voetjes waren vastgezet met heel stevige grote schroeven, zo groot en stevig dat de schroef linksachter dwars door de voeding was geschroefd. Geen voedingsspanning meer.

Eerst de voeding gerepareerd. Na vervanging van de voedingstransistoren kon de voeding weer keurig op 60Volt worden afgeregeld.

De printen, de transformator en de andere onderdelen zijn overgezet in een degelijke donorkast van een overleden cassetdeck. De taak van het heggeschaar-chassis is overgenomen door de donor kast en daarop is toen natuurlijk ook de originele Philips frontplaat gezet.
